# Oliemolen De Ooijevaar Zaandam

bouwhistorische  
verkenning

Van Reeuwijk bouwmeester

Arum, maart 2011

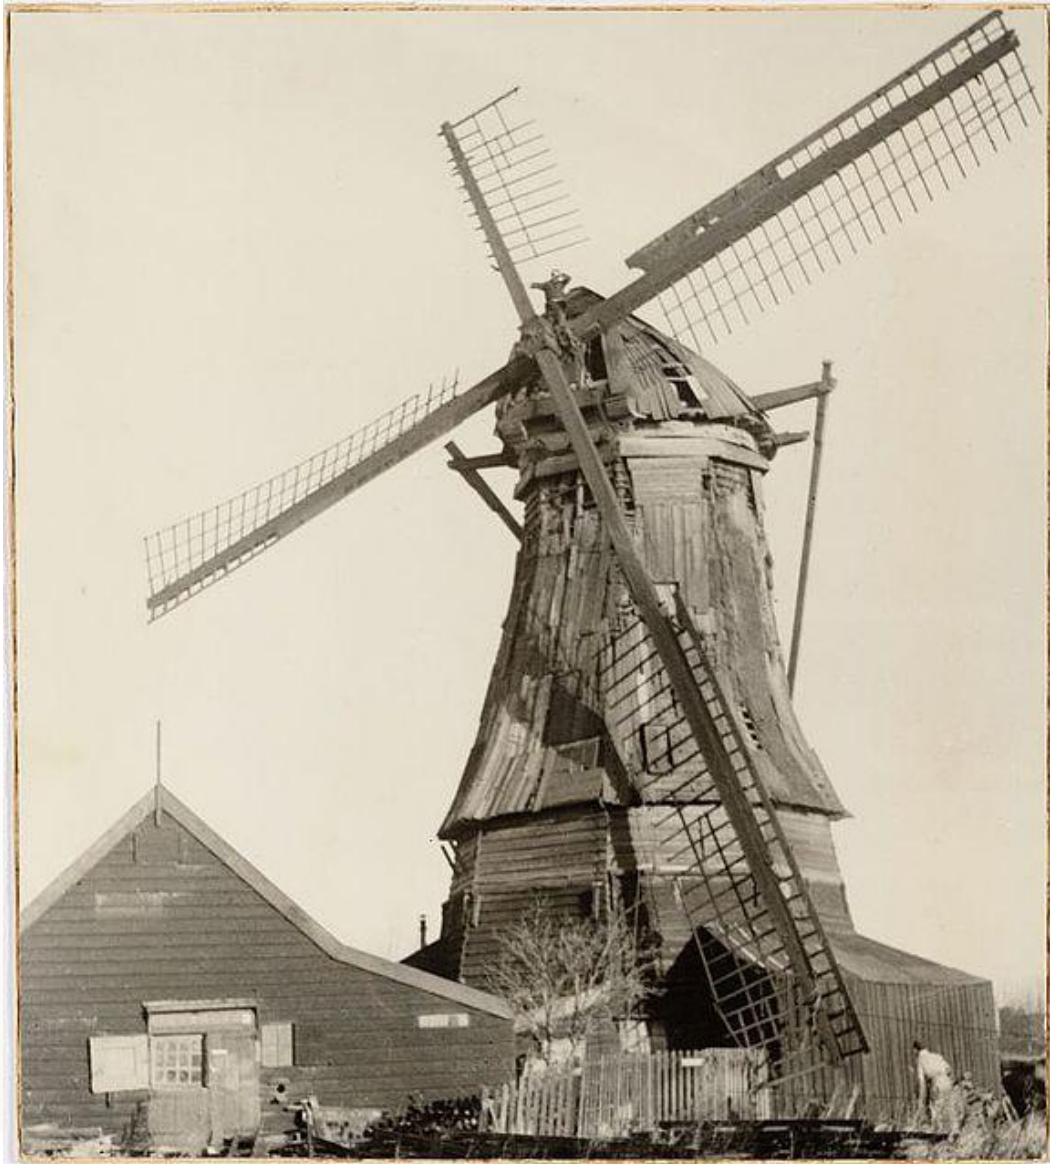
**De molen tijdens het uitnemen van de roeden in 1954, duidelijk is dat de molen er toen erg slecht bij stond. Het riet op het achtkant was grotendeels verdwenen.**

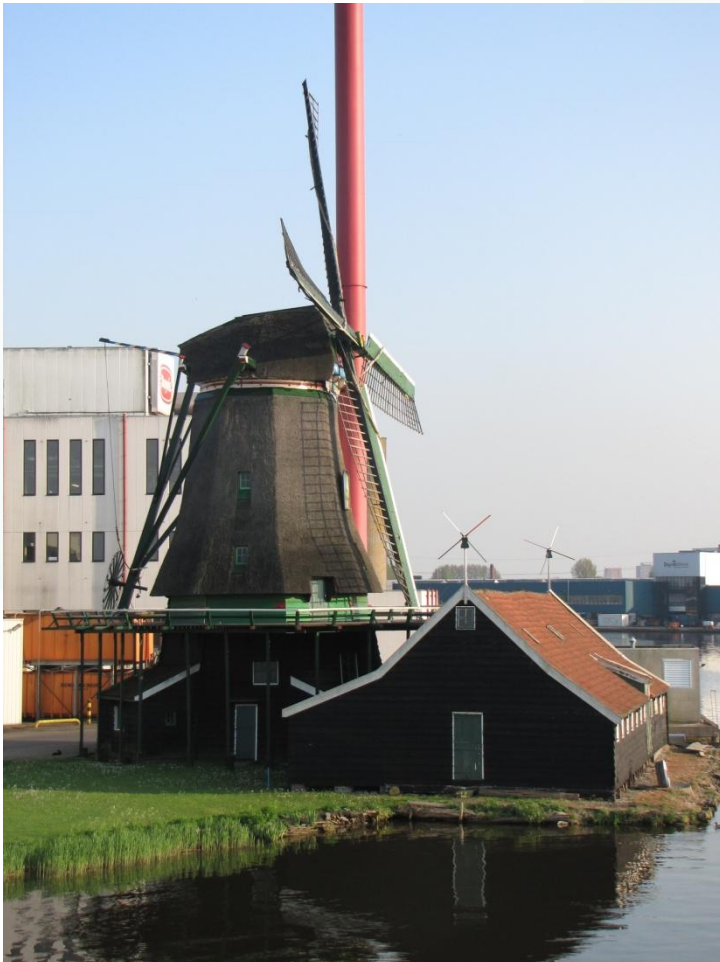
Op bovenstaande foto is duidelijk dat het onderste deel verzakt is.

Geadviseerd wordt om een uitgebreid onderzoek naar de fundering uit te voeren met een onderzoek naar het herstel hiervan en tijdens de restauratiewerkzaamheden aan de fundering dient er een onderzoek naar eventuele voorgangers te worden uitgevoerd.

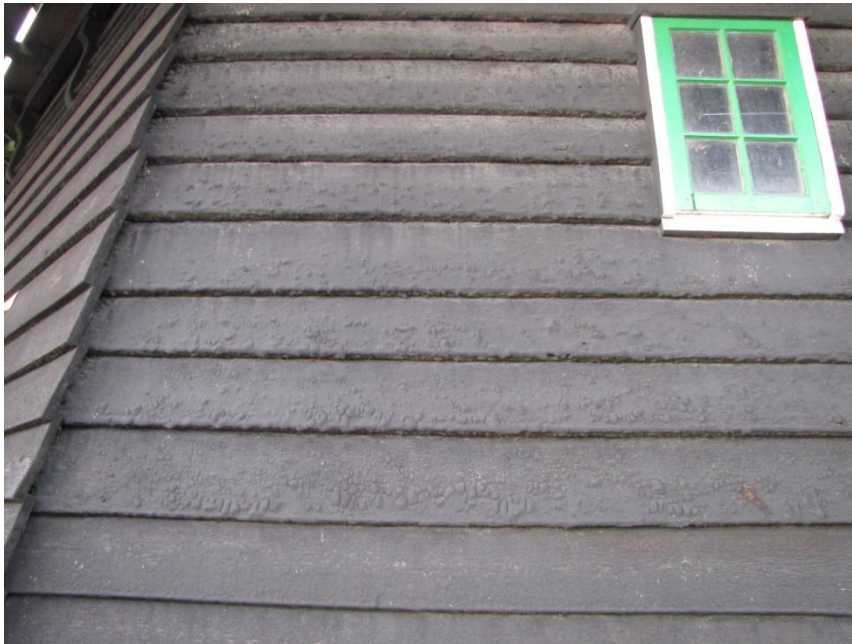
### **Weegdelen**

Een gedeelte van de weegdelen van de molen zijn van hoge ouderdom. Op veel plaatsen kan men nog de dikke lagen aantreffen van de afwerking met koolteer. Bij veel molens zijn de weegdelen recent vernieuwd en treft men geen sporen meer aan van koolteer. Bij restauratie van de schuur dient hier zo conserverend mogelijk mee te worden omgegaan. Wanneer de achterliggende constructie moet worden geres-taureerd, dan moeten deze delen omzichtig (bijvoorbeeld door door-zagen van de spijkers) worden afgenomen.

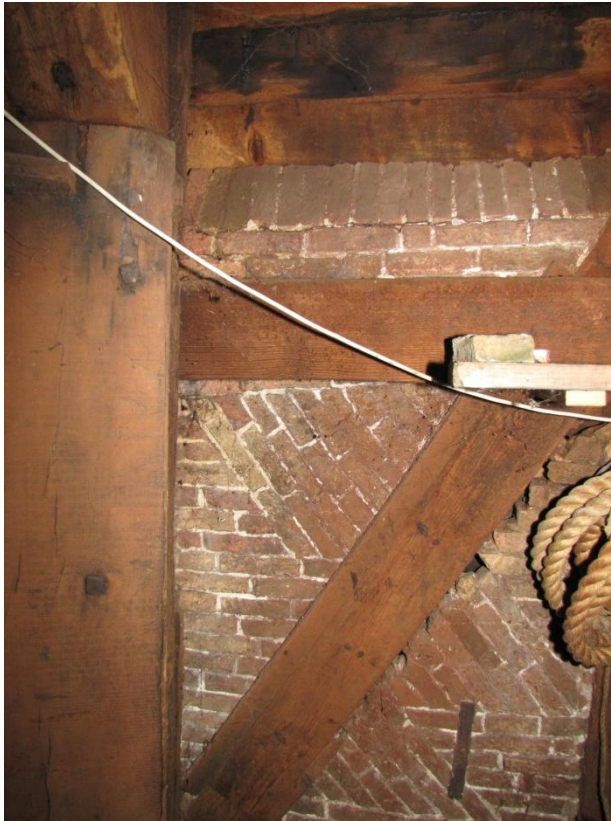
### **Metselwerk**

De ruimten tussen de stijlen veldkruisen en veldregels zijn met metselwerk gevuld. Dit is na 1809 aangebracht, toen de molen eigendom werd van de familie Honig. Het metselwerk eindigt met een stroomlaag of boerenvlechting. De wanden van de molens van de fa. Honig waren bijna alle met metselwerk gevuld. Dit om overlast van ongedierte te voorkomen. Het metselwerk is zeer fijn gemetseld. Bij restauratie dient dit dan ook gehandhaafd te blijven en dient hier uiterst omzichtig mee te worden omgegaan. Waar nodig moeten voorzieningen worden (bijvoorbeeld bij het herstel van het tafelement).

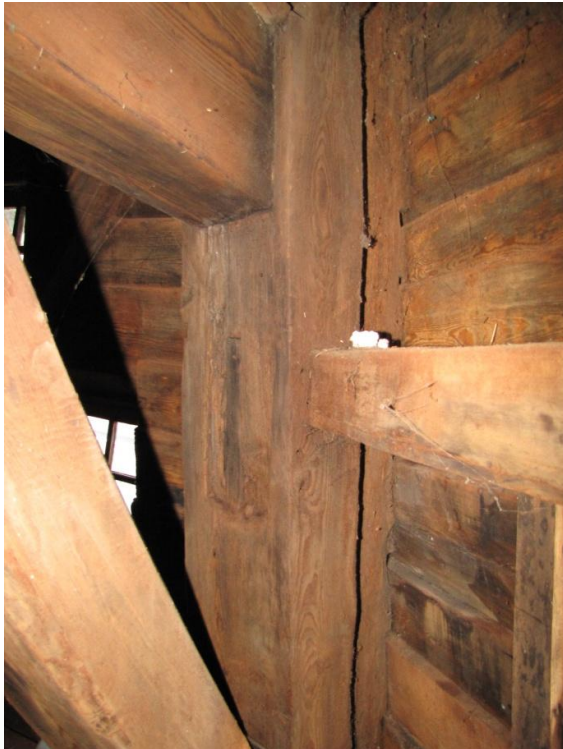
Op de foto rechts een gat van een korbeel, deze zijn ook omhoog gebracht. Enkele gaten zijn zeer netjes met een plankje dichtgezet en enkele gaten zijn open gelaten.

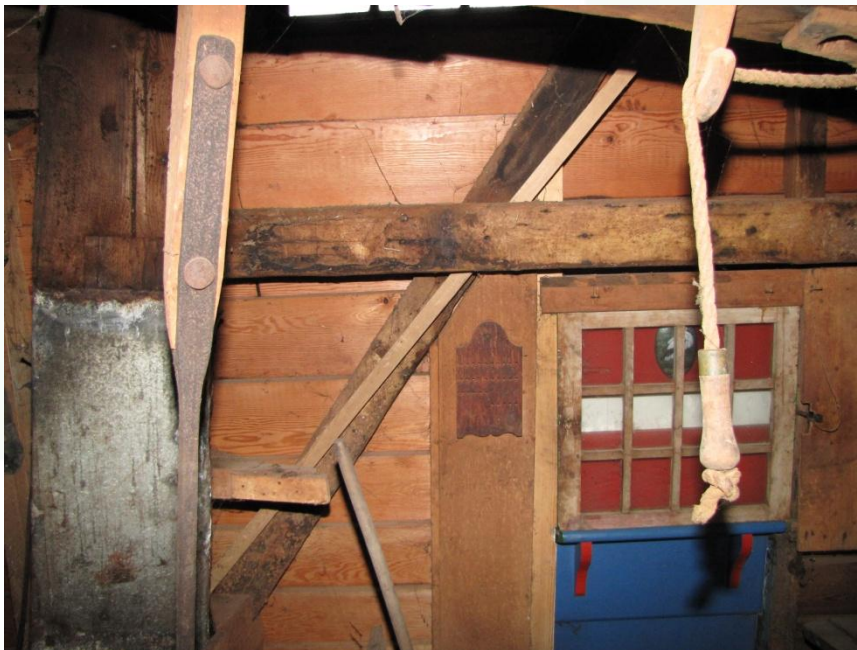
Op de bijgaande foto geeft de panlat de lijn aan van de oorspronkelijke lijn van de veldkruisen.

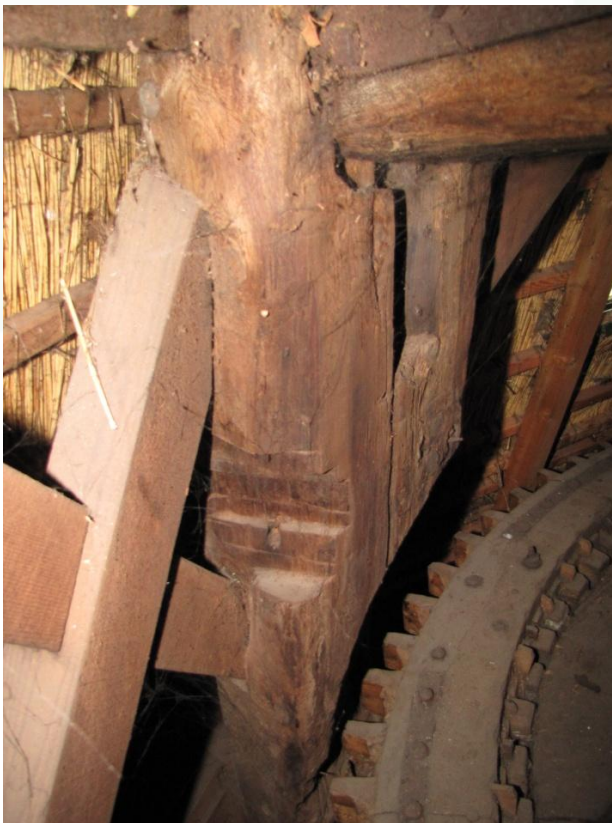
### **Het achtkant**

De molen is opgebouwd uit een onder- en een bovenachtkant. Het bovenachtkant is tijdens de restauratie van 1955 geheel vervangen. Het oude achtkant was verschrant en door lekkages waren diverse delen door houtrot aangetast. Het oude bovenachtkant was met één legering gebouwd, het nieuwe is voorzien van twee legeringen. Het tussentafelement ligt vrij hoog in de molen, waardoor het bovenachtkant niet groot is. Deze constructie is waarschijnlijk de oorzaak dat de molen nooit verkocht is om elders in het land als tweedehands molen te worden opgebouwd en is tevens de reden dat molen De Ooijevaar nog steeds bestaat. Deze constructie is een aanwijzing dat de molen oorspronkelijk doorgaande achtkantstijlen heeft gehad. Vermoedelijk bij de verplaatsing naar Zaandam werd het achtkant aan de bovenzijde verhoogd. Hierbij kan toen de oude kap worden hergebruikt. De roeden konden zo langer worden en de stelling kwam waarschijnlijk ook iets hoger te liggen. Wanneer achtkant en kap werden opgemeten kan deze oude situatie beter worden gereconstrueerd.

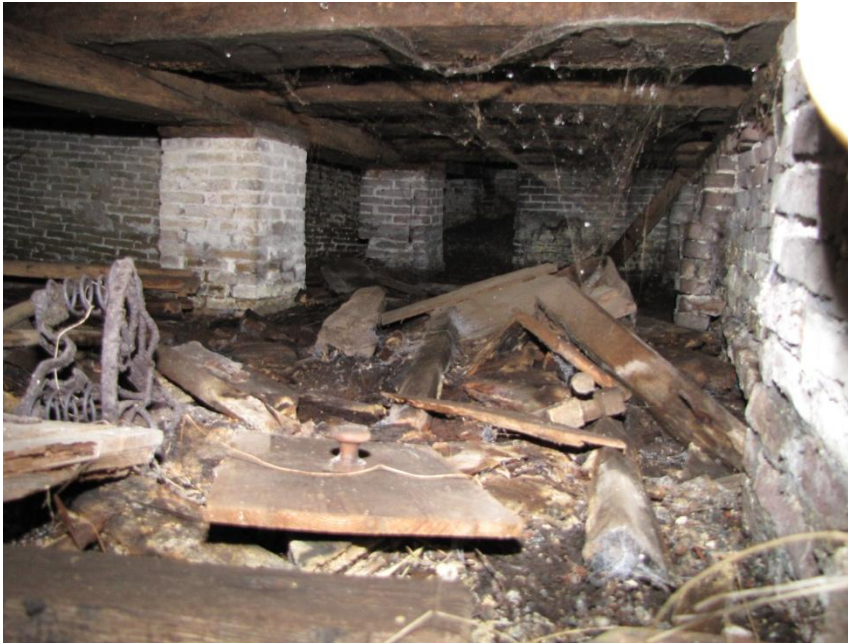
### Penanten

De penanten onder de schuur zullen uit de bouwtijd dateren (ca. 1726). Mogelijk staat de schuur nog grotendeels op de fundering van een voorganger van de huidige schuur. De toestand is slecht. Bij de restauratie wordt geadviseerd om de boven het maaiveld uitstekende delen van de penanten te behouden en alleen de onder de grond liggende fundering te vernieuwen.

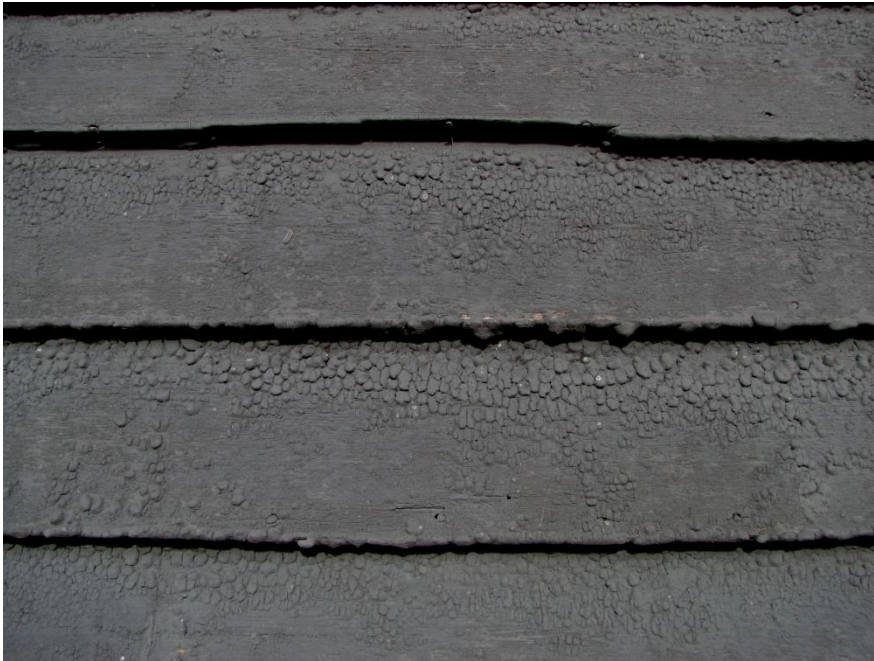
## Weegdelen

De weegdelen van de schuur zijn van hoge ouderdom. Op veel plaatsen kan men nog de dikke lagen aantreffen van de afwerking met koolteer. Bij veel schuren zijn de weegdelen recent vernieuwd en treft men geen sporen meer aan van koolteer.

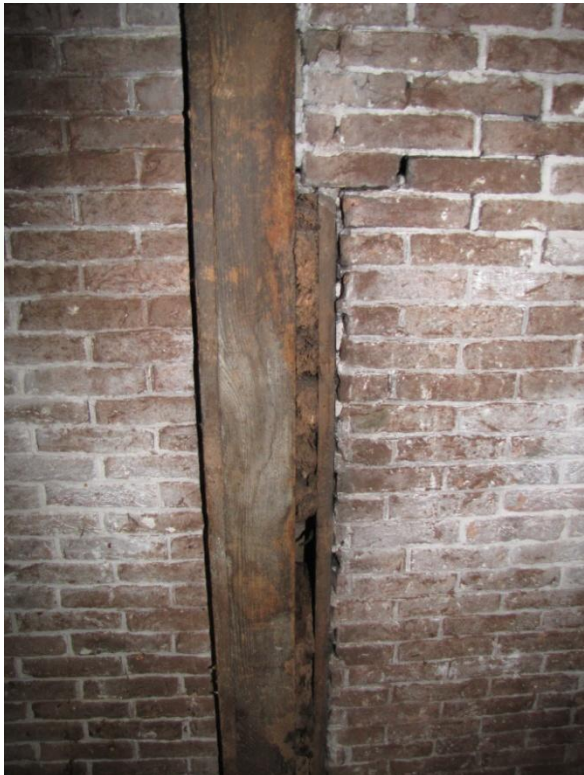
Op de foto hiernaast is duidelijk zichtbaar dat het metselwerk later is aangebracht, het metselwerk is tegen de (voormalige) schotten aangebracht.

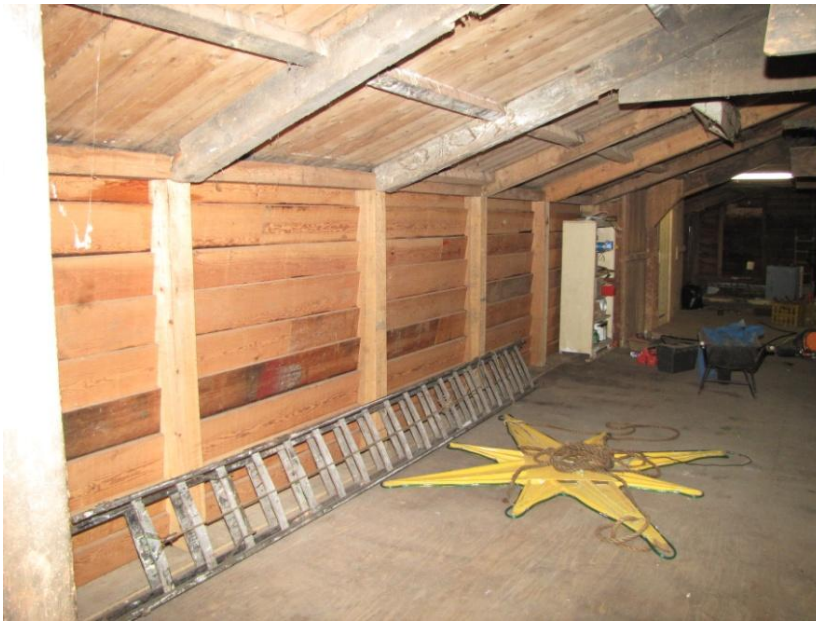
Aan de oostzijde zijn de weegdelen in 1997 vernieuwd. Hier was de gemetselde vulling toen waarschijnlijk in zo'n slechte staat dat deze niet weer is aangebracht. Het is aan te bevelen de weeg hier weer van een metselwerkvulling te voorzien overeenkomstig het overige werk. In afwachting van de restauratie van de molen en schuur is dit thans nog niet uitgevoerd.
