# Oliemolen De Ooijevaar Zaandam

bouwhistorische  
verkenning

Van Reeuwijk bouwmeester

Arum, maart 2011

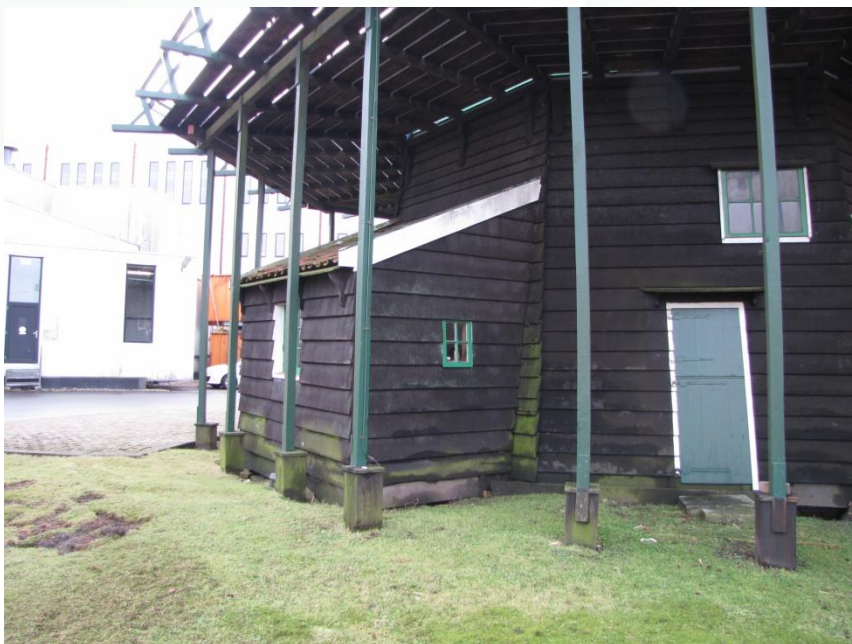
Een gedeelte van de weegdelen van de molen zijn van hoge ouderdom. Op veel plaatsen kan men nog de dikke lagen aantreffen van de afwerking met koolteer. Bij veel molens zijn de weegdelen recent vernieuwd en treft men geen sporen meer aan van koolteer. Bij restauratie van de schuur dient hier zo conserverend mogelijk mee te worden omgegaan. Wanneer de achterliggende constructie moet worden geres-taureerd, dan moeten deze delen omzichtig (bijvoorbeeld door door-zagen van de spijkers) worden afgenomen.

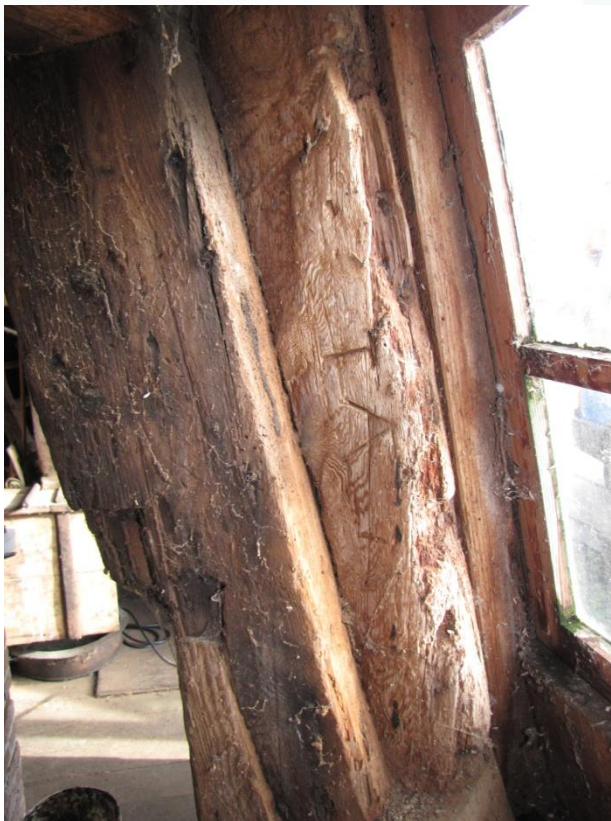
De ruimten tussen de stijlen veldkruisen en veldregels zijn met metselwerk gevuld. Dit is na 1809 aangebracht, toen de molen eigendom werd van de familie Honig. Het metselwerk eindigt met een stroomlaag of boerenvlechting. De wanden van de molens van de fa. Honig waren bijna alle met metselwerk gevuld. Dit om overlast van ongedierte te voorkomen. Het metselwerk is zeer fijn gemetseld. Bij restauratie dient dit dan ook gehandhaafd te blijven en dient hier uiterst omzichtig mee te worden omgegaan. Waar nodig moeten voorzieningen worden (bijvoorbeeld bij het herstel van het tafelement).

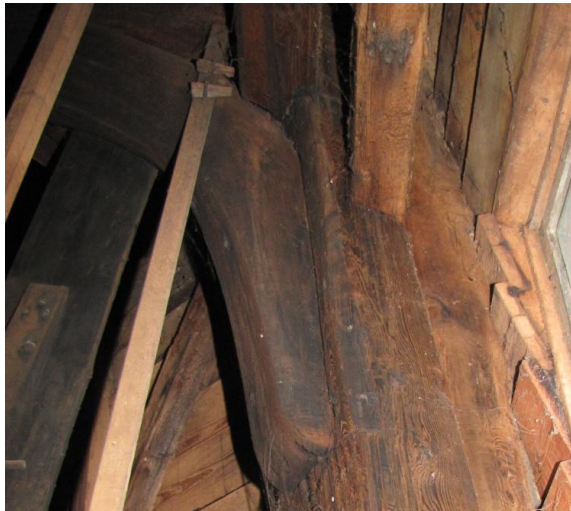
### Onderste legering achtkant

De onderste legering van het achtkant is ooit verhoogd. Dit is na de overplaatsing uit Assendelft naar de Zaandam gebeurd. De vaste legeringsbalken van de onderste legering zit 90 graden gedraaid ten opzichte van de vaste legeringsbalk erboven. Dit kan tijdens de bouw of overplaatsing waarschijnlijk niet zo zijn gemaakt, daar dit tijdens het oprichten van het achtkant zeer onlogisch zou zijn.

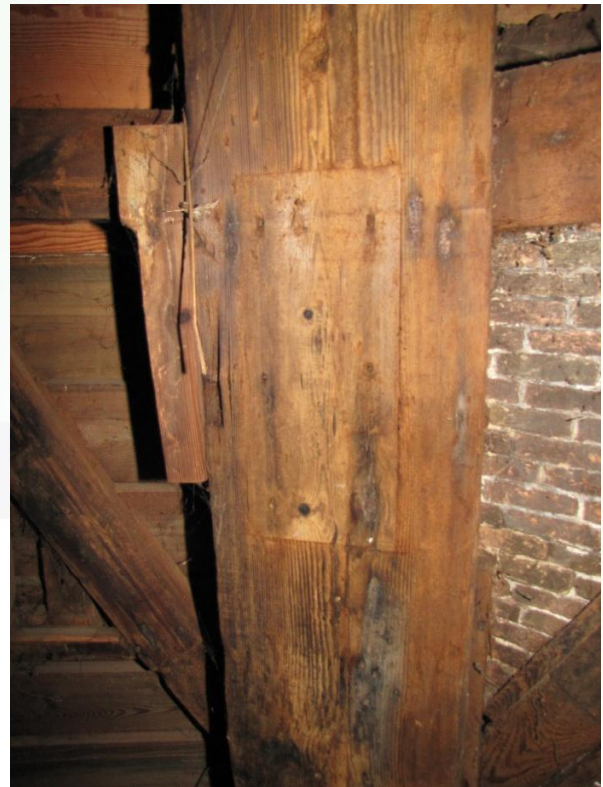
Op de foto links het oude gat met een net plankje ervoor van een legeringsbalk tussen het korbeel en de legeringsbalk.

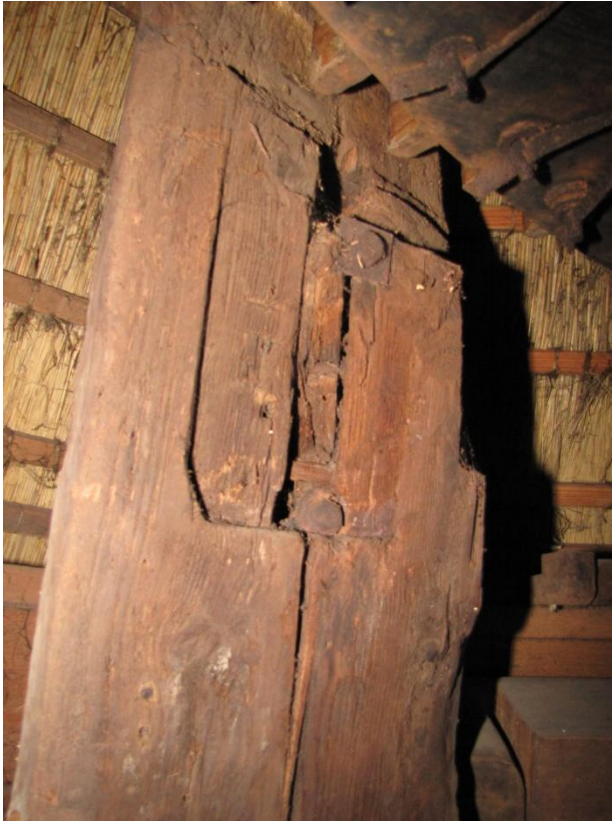
De veldkruisen zijn in de opdikstukken gewerkt. De veldregels zitten nog op de oorspronkelijke plaats. De veldkruisen zijn bij deze verbouwing ook vernieuwd. De lijn komt niet overeen met de lijn van de oorspronkelijke veldkruisen, deze is zichtbaar aan de kepen in de veldregels. De kruisen zijn langer geworden.

Op de bijgaande foto geeft de panlat de lijn aan van de oorspronkelijke lijn van de veldkruisen.

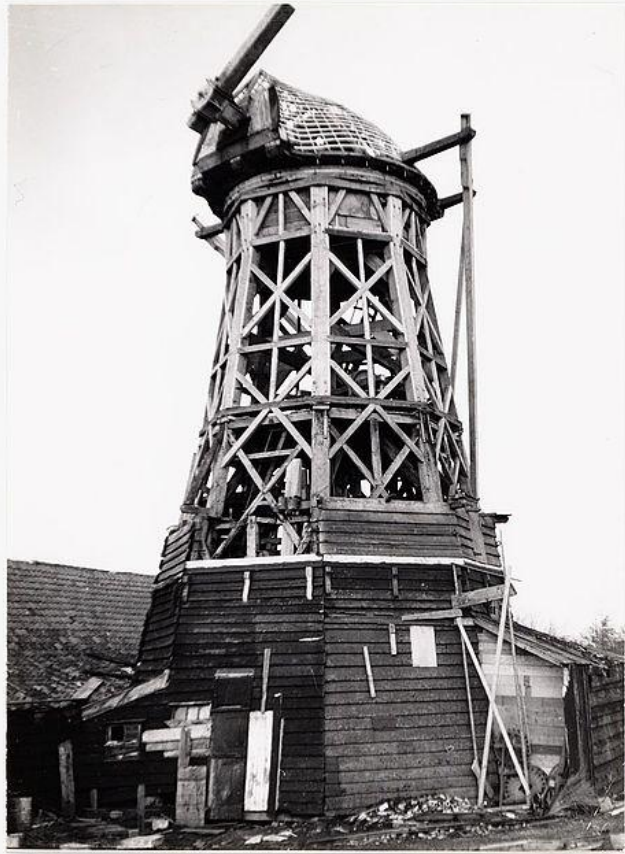
De molen is opgebouwd uit een onder- en een bovenachtkant. Het bovenachtkant is tijdens de restauratie van 1955 geheel vervangen. Het oude achtkant was verschrant en door lekkages waren diverse delen door houtrot aangetast. Het oude bovenachtkant was met één legering gebouwd, het nieuwe is voorzien van twee legeringen. Het tussentafelement ligt vrij hoog in de molen, waardoor het bovenachtkant niet groot is. Deze constructie is waarschijnlijk de oorzaak dat de molen nooit verkocht is om elders in het land als tweedehands molen te worden opgebouwd en is tevens de reden dat molen De Ooijevaar nog steeds bestaat. Deze constructie is een aanwijzing dat de molen oorspronkelijk doorgaande achtkantstijlen heeft gehad. Vermoedelijk bij de verplaatsing naar Zaandam werd het achtkant aan de bovenzijde verhoogd. Hierbij kan toen de oude kap worden hergebruikt. De roeden konden zo langer worden en de stelling kwam waarschijnlijk ook iets hoger te liggen. Wanneer achtkant en kap werden opgemeten kan deze oude situatie beter worden gereconstrueerd.

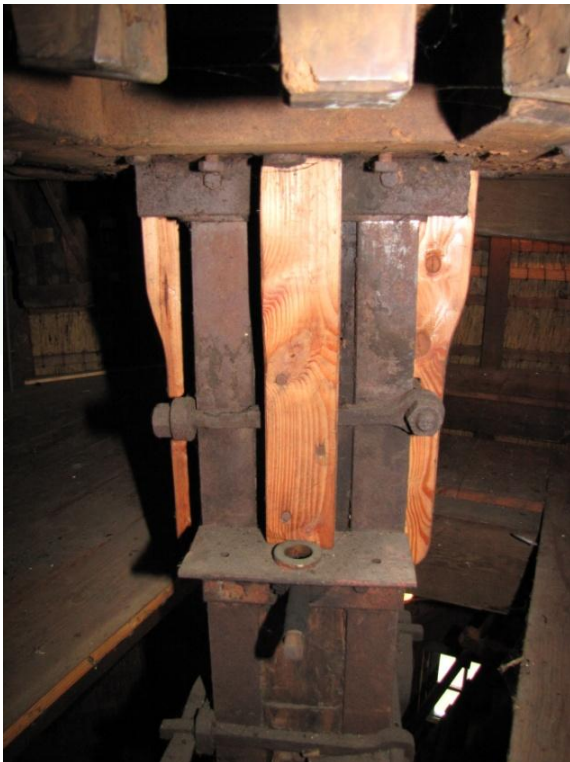
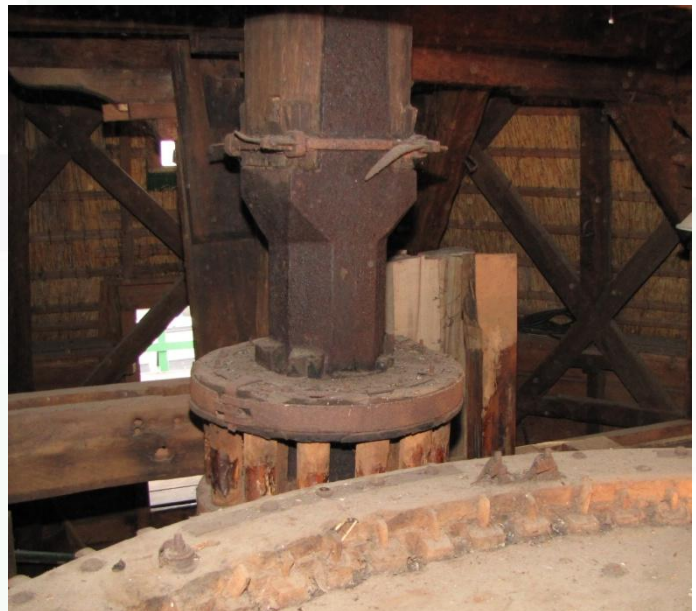
Hierbij kon de bovenbonkelaar naar beneden gedraaid worden. De bonkelaar schoof hierbij over stalen hoekstrippen rond de koningsspil. Een constructie die voor zover bekend nergens anders in Nederland voorkomt. Naar verluidt is deze constructie bij de restauratie van 1955 aangebracht. Het beweegwerk voor het op- en neer bewegen van de bonkelaar is thans niet meer compleet. Ook de motor aandrijving is gedeeltelijk bewaard gebleven.

De spil is aan het ondereind voorzien van een gietijzeren constructie, welke zeer zeldzaam in molens is.

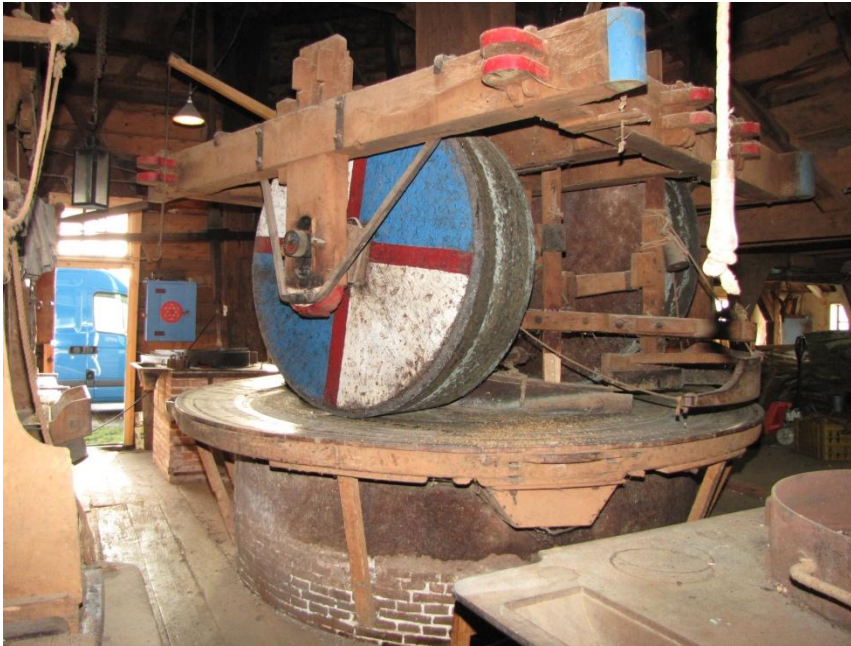
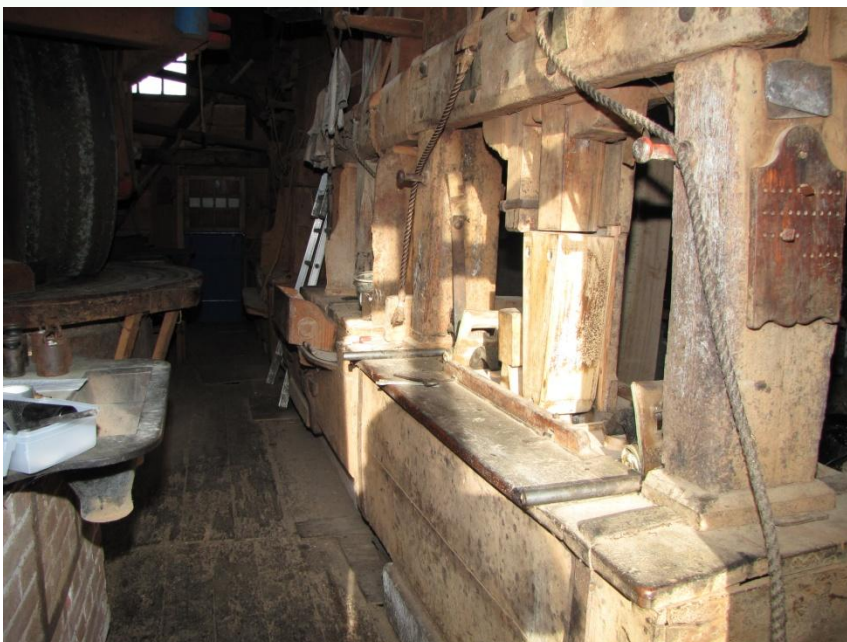
Oliemolen De Ooijevaar bezit nog een stel kantstenen. Deze constructie is rond 1759 in de molen aangebracht. Bij het gebruik van de molen slijten de stenen. De huidige stenen dateren dus niet uit 1759, maar zullen voor 1900 zijn aangebracht (mogelijk 2<sup>e</sup> hands). Hiervoor zal de molen waarschijnlijk zonder kantstenen of met veel kleinere kantstenen gewerkt hebben. De molen bezit nog twee vuisters met pannen en roerijzers. Het roerijzer van de naslag wordt door een dubbel stel overwerkers aangedreven. Dit komt in een oliemolen weinig voor. De molen heeft een voorslag en naslagwerk. Beide slagwerken zijn voorzien van een schelrad. Mogelijk is dit in de tijd van de doppenmaaldery aangebracht. Het stamperblok is ingekort. Voorheen was er plaats voor een extra stamper.

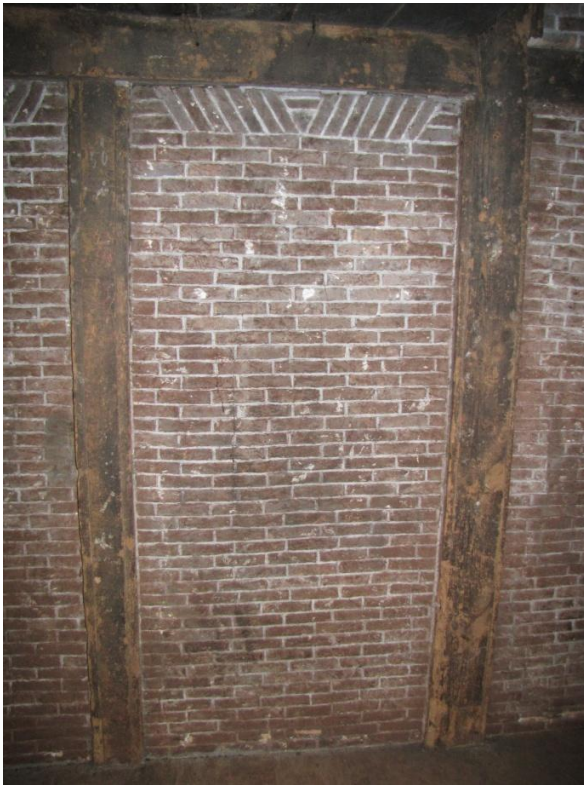
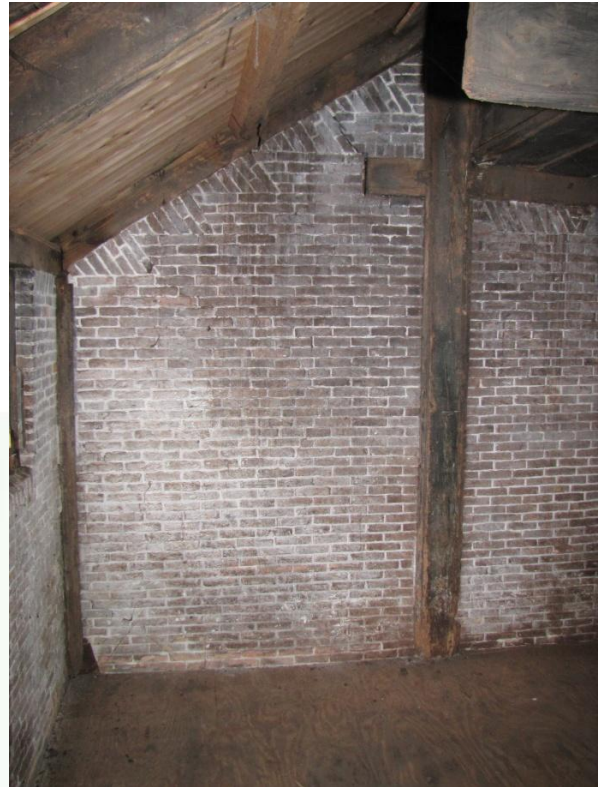
De houten wanden zijn tussen de stijlen met metselwerk gevuld. Dit is later aangebracht, het metselwerk eindigt met een stroomlaag. Op de molens van de fa. Honig waren de schuren bijna alle met metselwerk gevuld. Dit om overlast van ongedierte te voorkomen. Het metselwerk is zeer fijn gemetseld. Bij restauratie dient dit dan ook gehandhaafd te blijven en moet hier uiterst omzichtig mee worden omgegaan.

Op de foto hiernaast is duidelijk zichtbaar dat het metselwerk later is aangebracht, het metselwerk is tegen de (voormalige) schotten aangebracht.

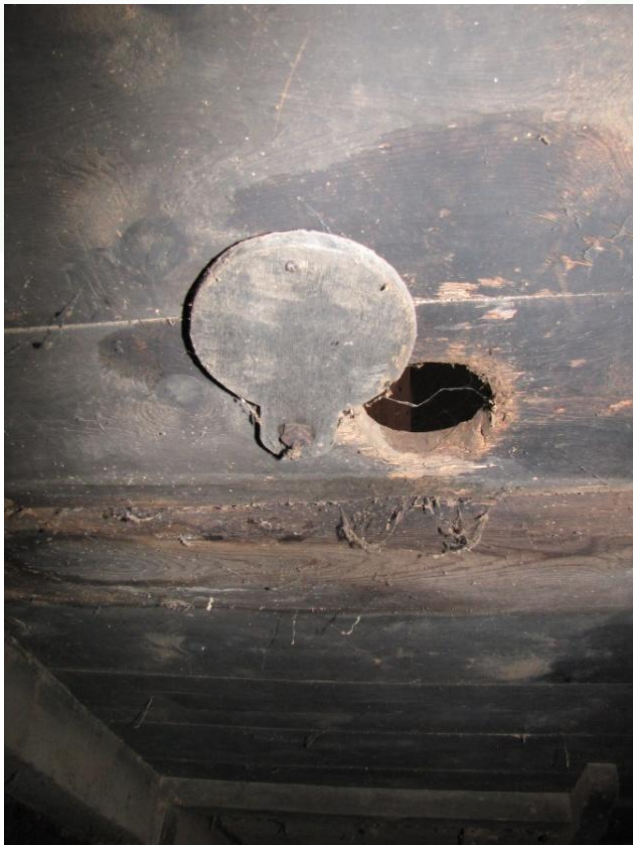
Aan de oostzijde zijn de weegdelen in 1997 vernieuwd. Hier was de gemetselde vulling toen waarschijnlijk in zo'n slechte staat dat deze niet weer is aangebracht. Het is aan te bevelen de weeg hier weer van een metselwerkvulling te voorzien overeenkomstig het overige werk. In afwachting van de restauratie van de molen en schuur is dit thans nog niet uitgevoerd.

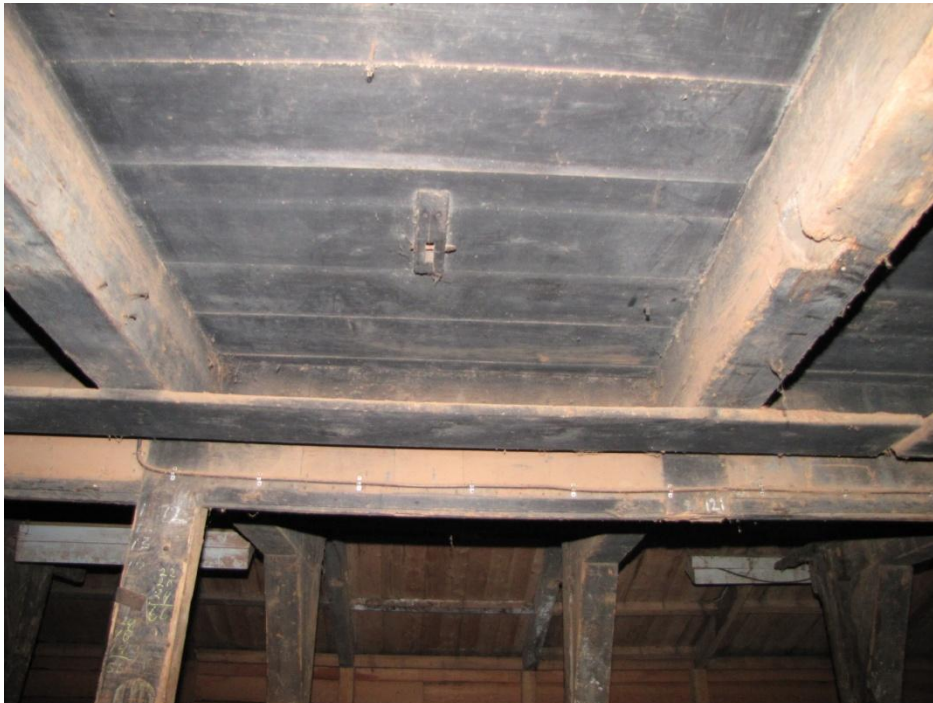
In de schuur zijn diverse restanten van de hokken aanwezig. De hokken werden gevormd door losse delen. Deze delen lagen op borden onder de zolder opgeslagen. De bovenzijde werd afgesloten met een draaibaar klepje.

Aan de zolder zijn ook nog diverse restanten aanwezig van de bediening van de klepjes.

Advies betreffende de zaadhokken is om ten minste een deel terugbrengen, zodat één en ander voor toeristen inzichtelijk en begrijpelijk wordt.

Tevens wordt geadviseerd nader onderzoek uit te voeren naar de opslag en bouw van de hokken, hierbij kan dan ook het productieproces aan de hand van de bouwsporen nader worden uitgewerkt.

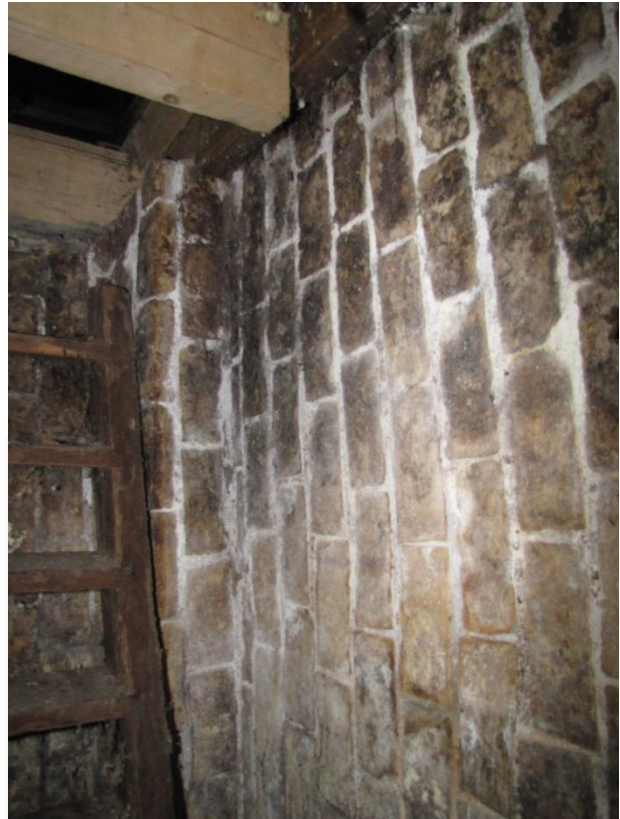
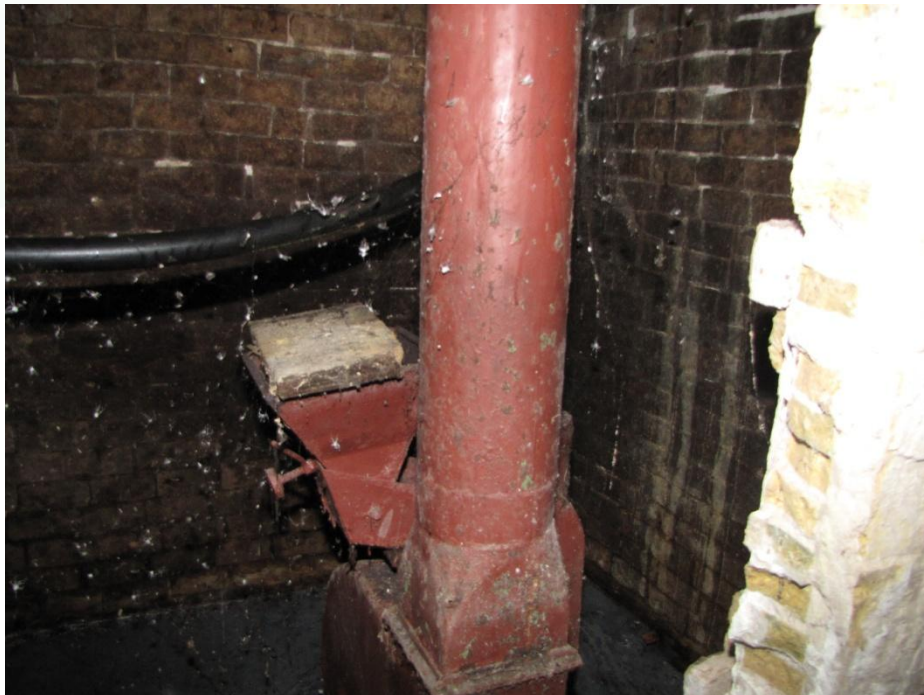
In de hoek van de schuur zijn nog twee oliekelders aanwezig. De binnenzijde van de kelders zijn niet betegeld maar met een klamplaag van steen bekleed. Bij andere nog aanwezige oliemolens treft men vaak betegelde kelders aan.

De bovenzijde van de kelder is na 1950 verlaagd. De bovenste circa halve meter is thans van de kelder afgehaald, zodat de vloer op één hoogte zit.

Deze kelders waren voorheen voorzien van een oliepomp. Buiten tegen de schuur ligt nog zo'n pomp. Deze is afkomstig uit een deel walbeschoeiing waar deze secundair is gebruikt. Thans staat er in de kelder nog een zuiger op gesteld. Ten behoeve van de zuiger is er een gat in het dak aangebracht. De kelder was in tweeën gedeeld door een halfsteensmuur die thans gedeeltelijk is weg gesloopt. Geadviseerd wordt de kelders weer in oude toestand terug te brengen.

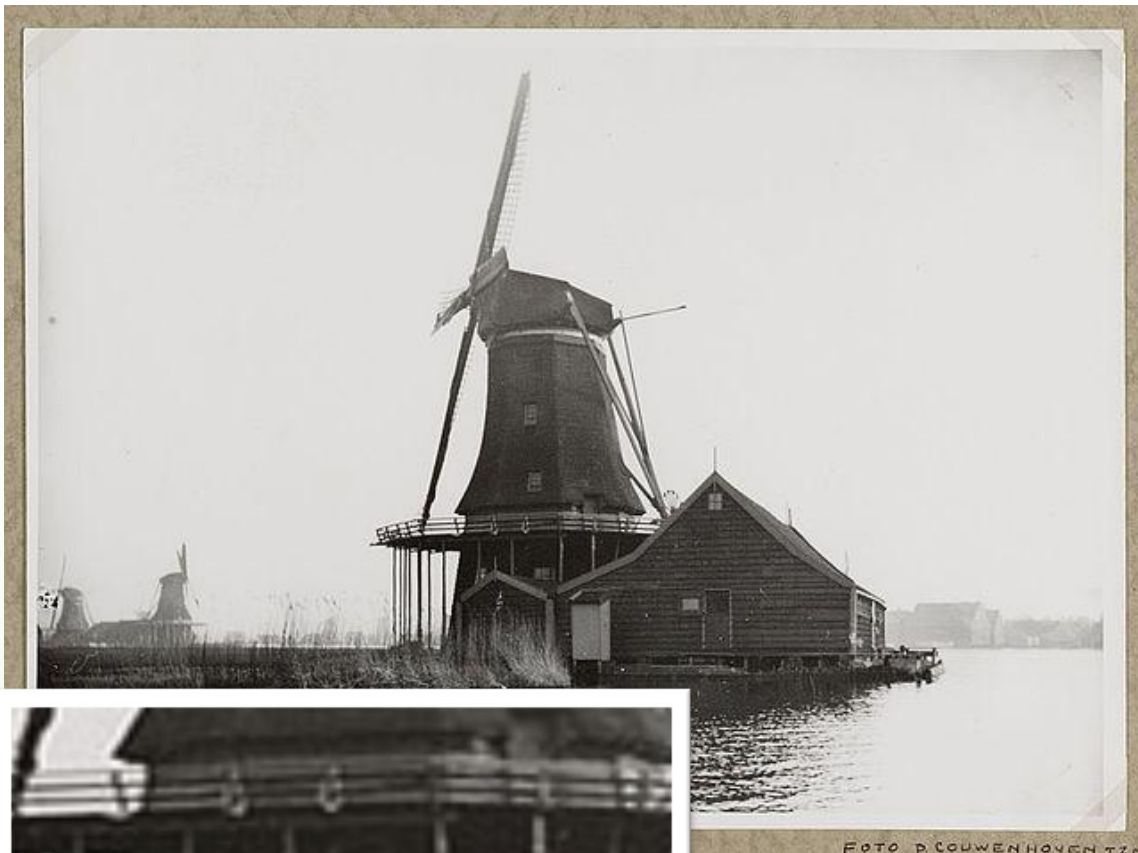
FOTO P. COUWENHOVEN TZN

Voorheen stond aan de noordoostzijde van de molen een turfhoek. De turf werd gebruikt voor het opstoken van de vuisters. Het turfhoek is omstreeks 1955 verdwenen.

Aan de noordzijde van de schuur stond voorheen een sakreet, welke eveneens is verdwenen.

Aan de westzijde van de molen was een steiger aanwezig voor het in- en uitladen van schepen.

Zie onderstaande foto.

Voor het totale beeld van de molen en de belangrijke functie van deze onderdelen in het functioneren als oliemolen en in de gebruikscontext is het wenselijk dat het turfhoek, de secreet en de steiger gereconstrueerd worden.

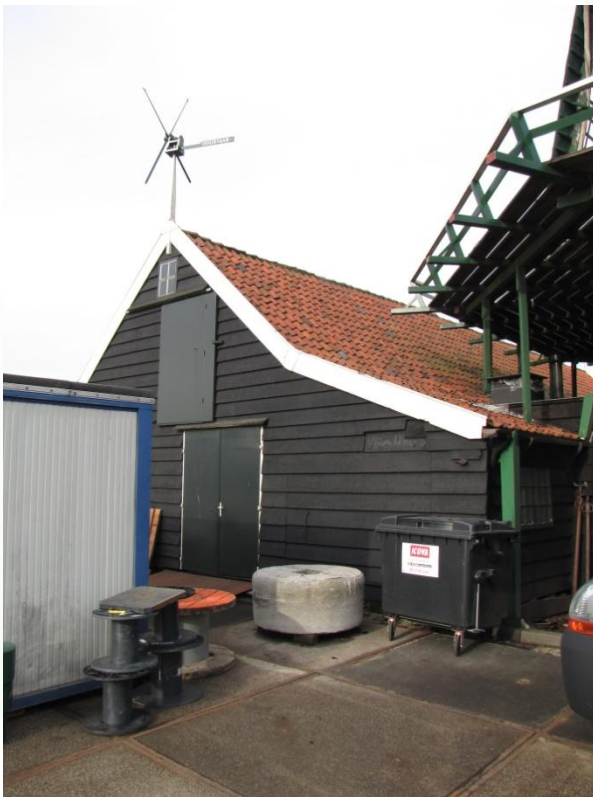
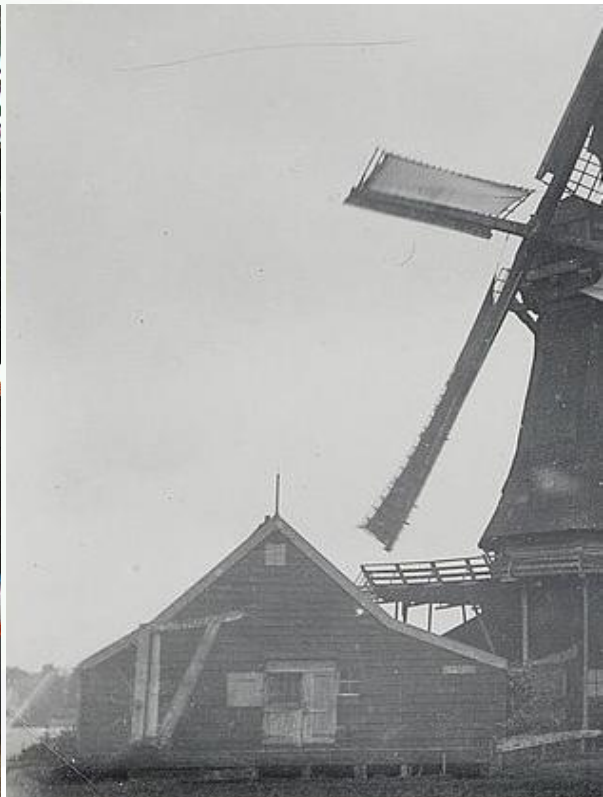
De zuidgevel van de schuur is in de 20<sup>e</sup> eeuw gewijzigd, mede door het gebruik tot 2009 van de schuur. Het is wenselijk om de situatie zoals deze nog tot de restauratie van 1955 aanwezig was, weer terug te brengen.

Het betreft hier het deurkozijn op de begane grond te wijzigen in een Zaanse deurkozijn van een bijzondere constructie, dit zijn openslaande deuren, tevens voorzien van een schuifvenster. Rechts van dit deurkozijn een horizontaal vierruits raam terug te brengen. De schuifdeur op de zolder te laten vervallen, hier waren waarschijnlijk wel luiken aanwezig. Tevens is het wenselijk om de kraan weer te reconstrueren, omdat deze een belangrijke functie heeft gehad in het functioneren van de oliemolen.

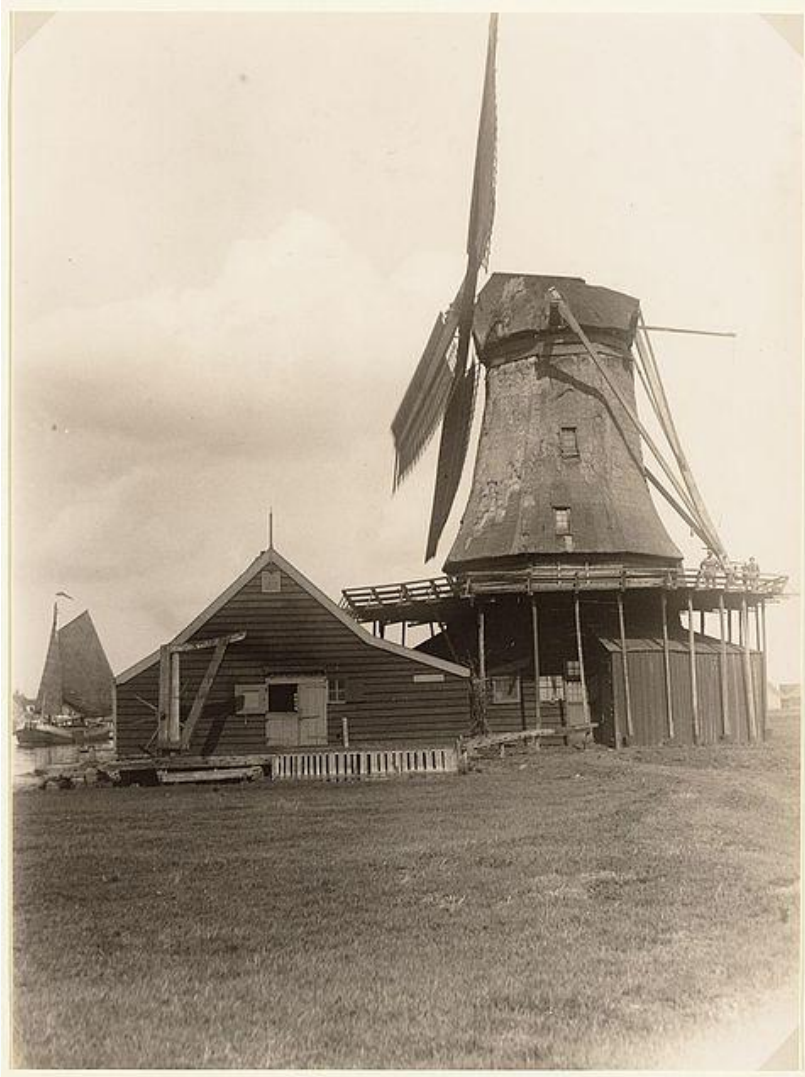
Bij de zuidgevel van de schuur kon men voorheen ook een boot voor het laden en lossen neerleggen. De steiger aan de zuidzijde was voorzien van in het water stekende verticale delen om ervoor te zorgen dat de platte boot niet onder de steiger dreef door golven of langsvarende schepen. Het haventje is thans gedempt, het terugbrengen van het haventje maakt de verbinding tussen molen en water nog duidelijker zichtbaar. De waterverbinding was de enige transportmogelijkheid. Over land was de molen alleen te voet bereikbaar.

Het achtkant is op de foto ook reeds vershrankt. Aan de staart hangt nog een lier. Deze is tijdens de restauratie in 1955 vervangen door een kruirad. De opgeslagen kruielier op de foto is gebruikt bij de herbouw van houtzaagmolen Het Jonge Schaap in 2007.

Het pakhuis onder de stelling is op deze foto ook duidelijk zichtbaar. De foto dateert van voor 1935.

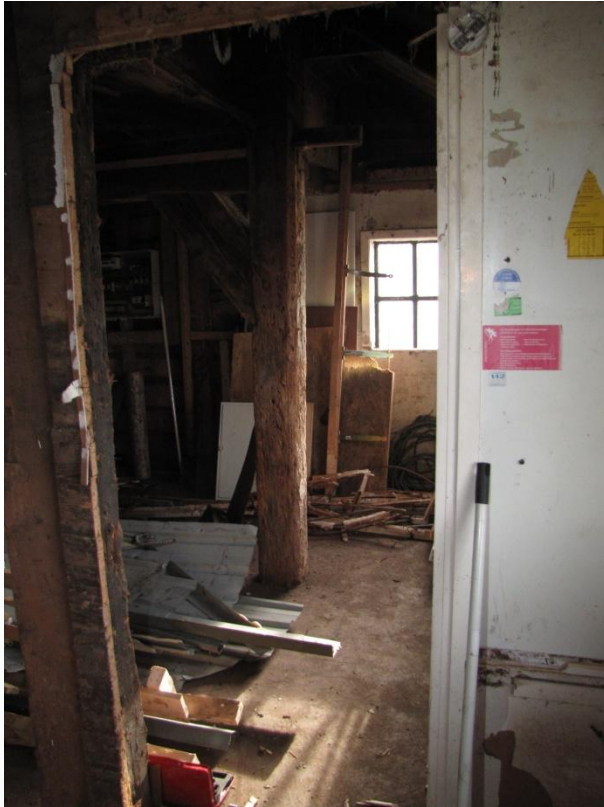
De zuidwesthoek van de schuur was waarschijnlijk door de woningnood na de oorlog geschikt gemaakt voor bewoning. Hier zijn thans nog enige restanten van in de schuur aanwezig. Ook de vensters zijn hier groter dan de overige vensters in de schuur. Op oude

foto's is de schoorsteen ook zichtbaar. In welke periode de bewoning is aangebracht is niet geheel duidelijk, maar waarschijnlijk na de 2<sup>e</sup> wereldoorlog.

Er wordt geadviseerd voor het handhaven van de vensters in de weeg om dit deel van de gebruikersgeschiedenis zichtbaar te laten zijn. In dit deel van de schuur (bij de oliebakken) is geen metselwerk tussen de stijlen aanwezig.

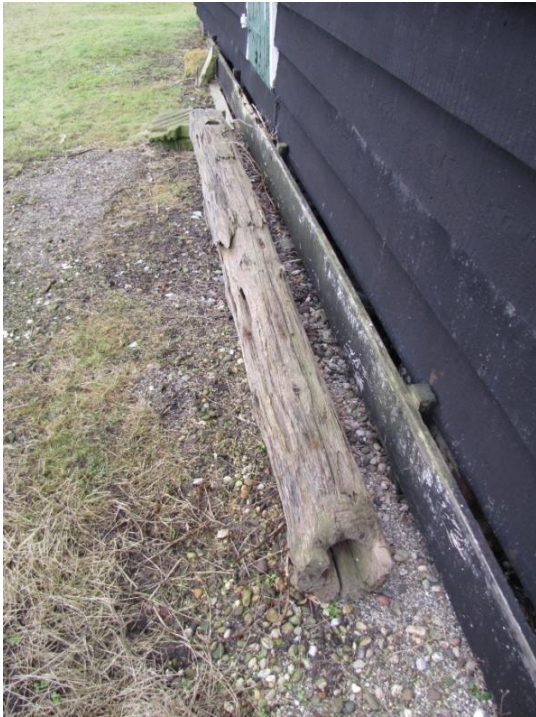
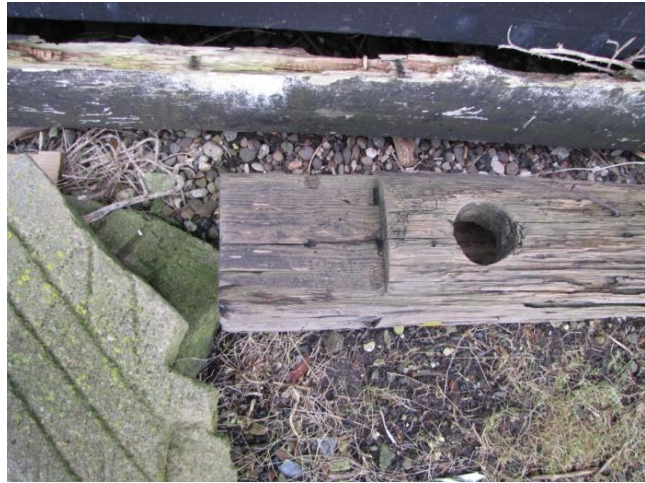
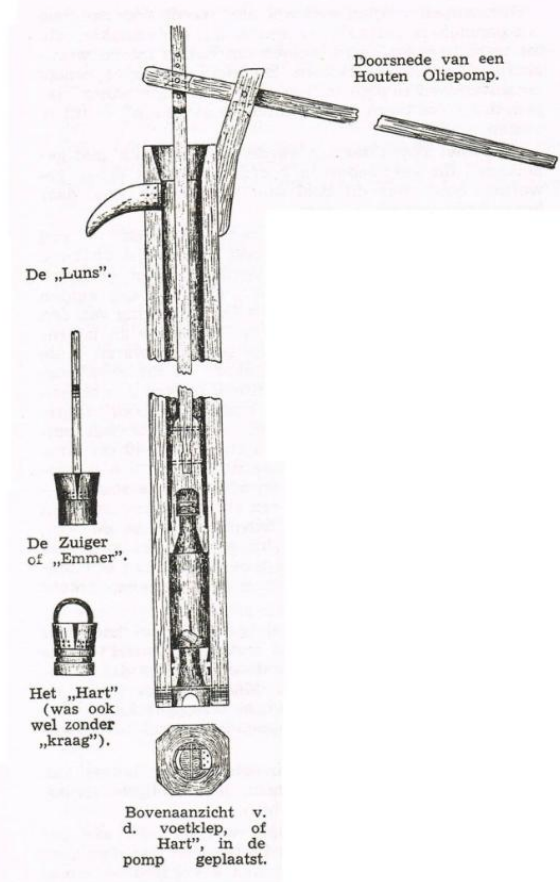
Enkele jaren geleden hebben de molenaars een paal uit de walbeschoeiing gehaald. Deze paal bleek een oude oliepomp te zijn geweest. Het gat op de rechter foto is van de luns.

De pomp had de functie om olie uit de kelders op te pompen. Elke kelder in een oliemolen was van een pomp voorzien.

Aanbevolen wordt om de pomp binnen op te slaan.

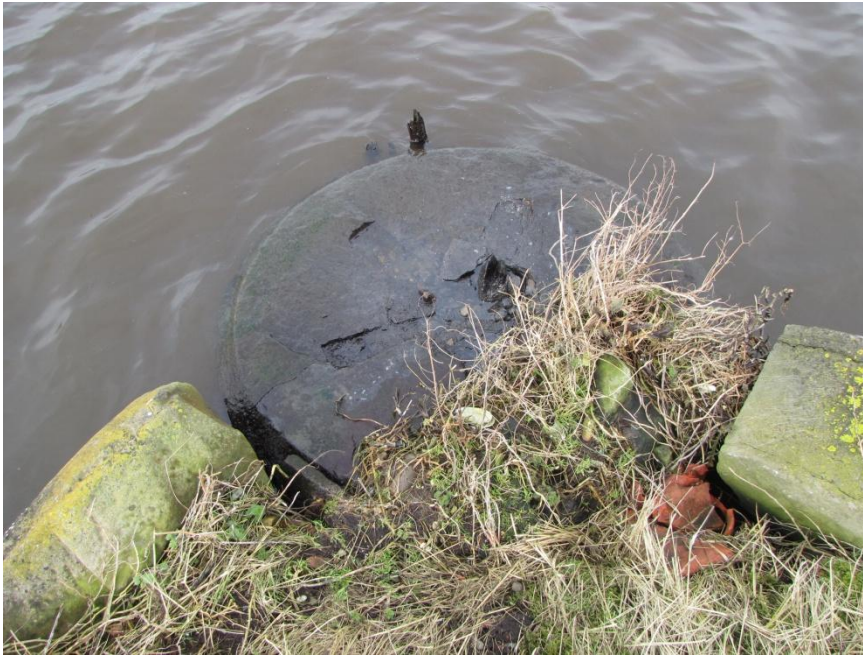
Aan de Zaanoever liggen veel kantstenen of oude pelstenen in het water die als oeververdediging zijn gebruikt. Veel kantstenen zullen van andere molens afkomstig zijn en bij de sloop van die molens bij molen De Ooijevaar zijn gedumpt.

Er ligt daardoor veel historisch materiaal van niet meer bestaande molens bij molen De Ooijevaar in het water.
